Neuen, G. D. (2009). Von Geisterschiffen und SOS-Rufen: Erinnerungen an zwei außergewöhnliche Reisen im Indischen Ozean. *Deutsches Schiffsarchiv*, 32, 409-434. <https://nbn-resolving.org/urn:nbn:de:0168-ssoar-65964-0>

## Von Geisterschiffen und SOS-Rufen

Erinnerungen an zwei außergewöhnliche Reisen im Indischen Ozean

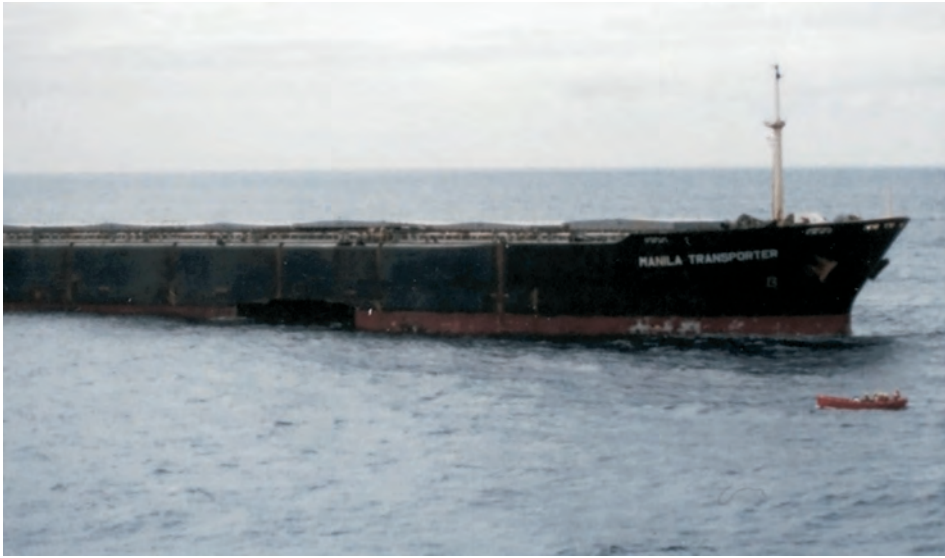
Abb. 2 Annäherung an den Havaristen.

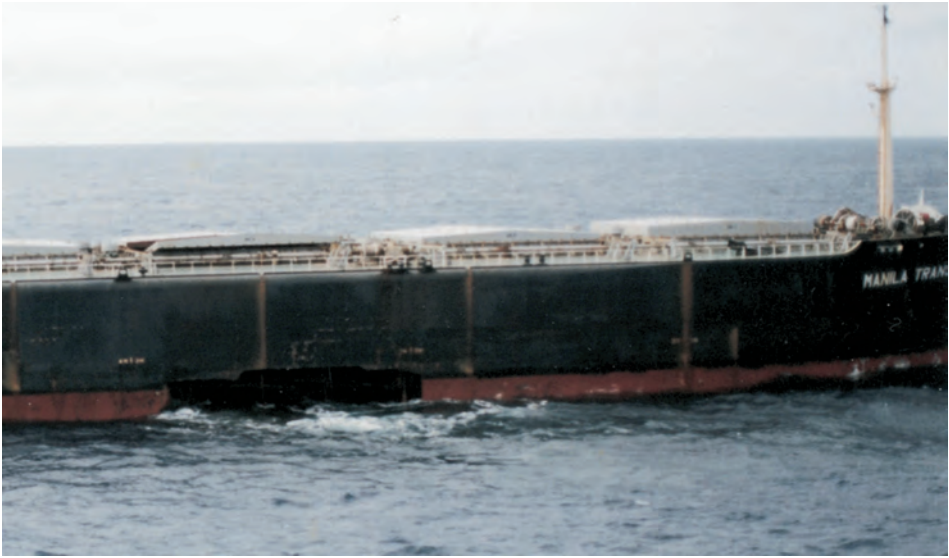
Abb. 3 Gut zu erkennen die Beschädigungen im Bereich der Luke 3, hier an Steuerbordseite.

Gleichfalls am Morgen des 29. Juli wurden bei Tageslicht die Beschädigungen der MANILA TRANSPORTER offenkundig, die zum Verlassen des Schiffes geführt haben mussten: Bei Luke 3 waren auf beiden Seiten des Schiffes große Teile der Außenhaut mitsamt den Spanten weggebrochen. Die etwa 15 m langen Löcher bzw. Ausrisse in der Bordwand begannen rund 1 m über der Wasserlinie, und da das Schiff in der Südost-Dünung langsam rollte und stampfte, war zu sehen, dass die Löcher mindestens 6 m in der Höhe maßen, der überwiegende Teil somit meist unter Wasser lag. Auf der Backbordseite waren die Bordwand-Ausrisse etwas weniger ausgeprägt, außerdem waren hier Spantenreste zu sehen. Dennoch strömte die See ungehindert durch das Schiff – ein befremdender Anblick. Die anderen acht Luken waren unversehrt, ebenso Steven und Heck. Das Schiff lag mit etwa 15 m Tiefgang auf ebenem Kiel.

Natürlich haben wir uns gefragt, was für die Havarien der beiden Bulkcarrier MANILA TRANSPORTER und MELETE ursächlich gewesen sein mochte, denn die Schäden waren bei beiden Schiffen erstaunlich gleichartig: In beiden Fällen waren große Teile der Außenhaut im Vorschiffsbereich weggebrochen. Nach unserem Kenntnisstand konnte dies nur auf einen schiffbaulichen Mangel der Längsverbände zurückzuführen sein.

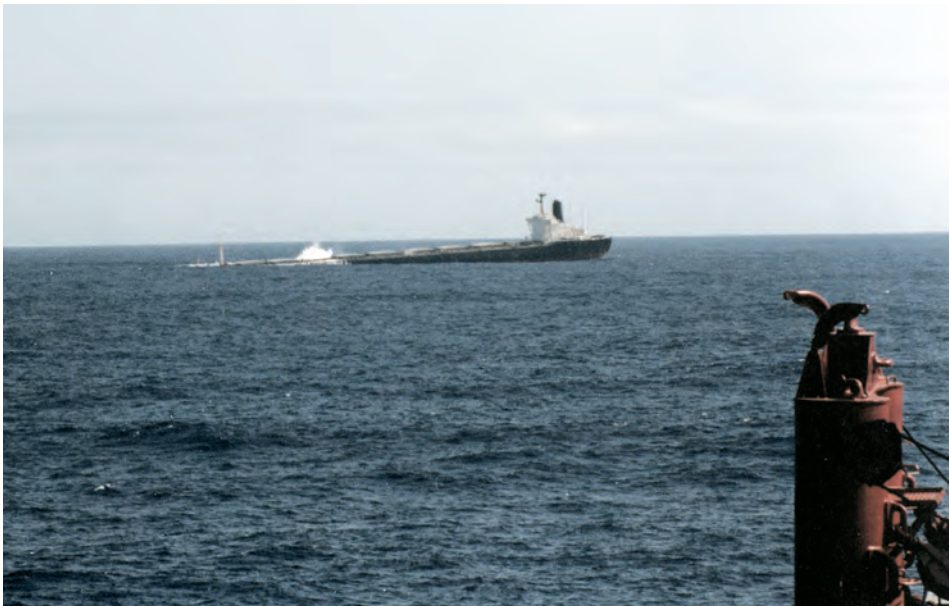
Abb. 6–7 Die MANILA TRANSPORTER unmittelbar vor ihrem Untergang.

Um 15.30 Uhr meldete sich die SMIT SULAWESI: Man habe eine Schleppleine am Heck der MANILA TRANSPORTER festmachen können und schleppe nunmehr mit Ziel Mauritius. Um 16.35 Uhr ein erneuter Anruf über Funk. Der Bericht erreichte dramatische Ausmaße: Das Vorschiff der MANILA TRANSPORTER sei vom Rumpf nach oben weggeknickt, längsschiffs biege sich der Bulkcarrier in einem stumpfen, V-förmigen Winkel, breche nun auseinander und drohe schnell zu sinken!

Ein hastiger Griff zum Fernglas, alle Leute auf der Brücke blickten in Richtung des sinkenden Schiffes. Über dem Wrack stand eine hohe Gischtwolke, Heck und Vorschiff ragten weit aus dem Wasser, das Mittelteil war schon verschwunden. Das Heckteil sank dann schnell, gefolgt vom Vorschiff. Über der Untergangsstelle stand noch kurze Zeit die Gischtwolke, ehe auch sie in sich zusammensank. Die See schloss sich über dem gesunkenen Schiff auf Position 24° 05' S 061° 28' E. Die Gefühle unserer Besatzung lassen sich am besten als kollektives Aufatmen beschreiben: Glücklicherweise waren unsere Versuche, das Schiff zu bergen, nicht von Erfolg gekrönt gewesen. Anderenfalls hätte das innerhalb kürzester Zeit gesunkene Schiff vielleicht viele von uns mit sich gerissen. So aber war unsere Besatzung wohlauf.
